“튀빙엔” 사고조사위원회

현장활동에 관한 보고서

튀빙엔

2005년 12월 17일

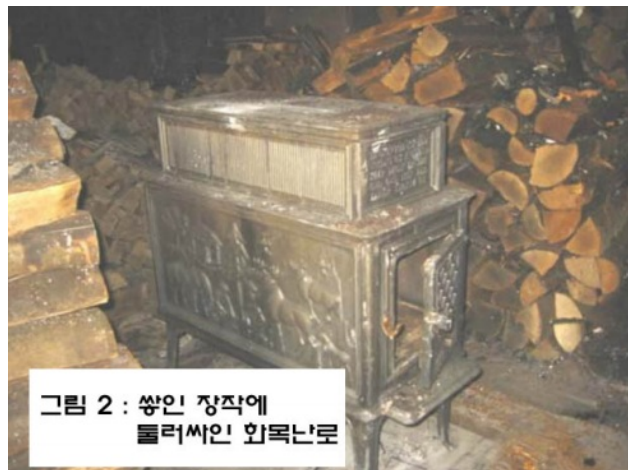
- 1층과 2층에 각각 화재발생. 이어서 다락층에도 화재.
- 화재원인 : 화목난로에서 나온 재를 부적절하게 처리

그림 2 : 쌓인 장작에 둘러싸인 화목난로

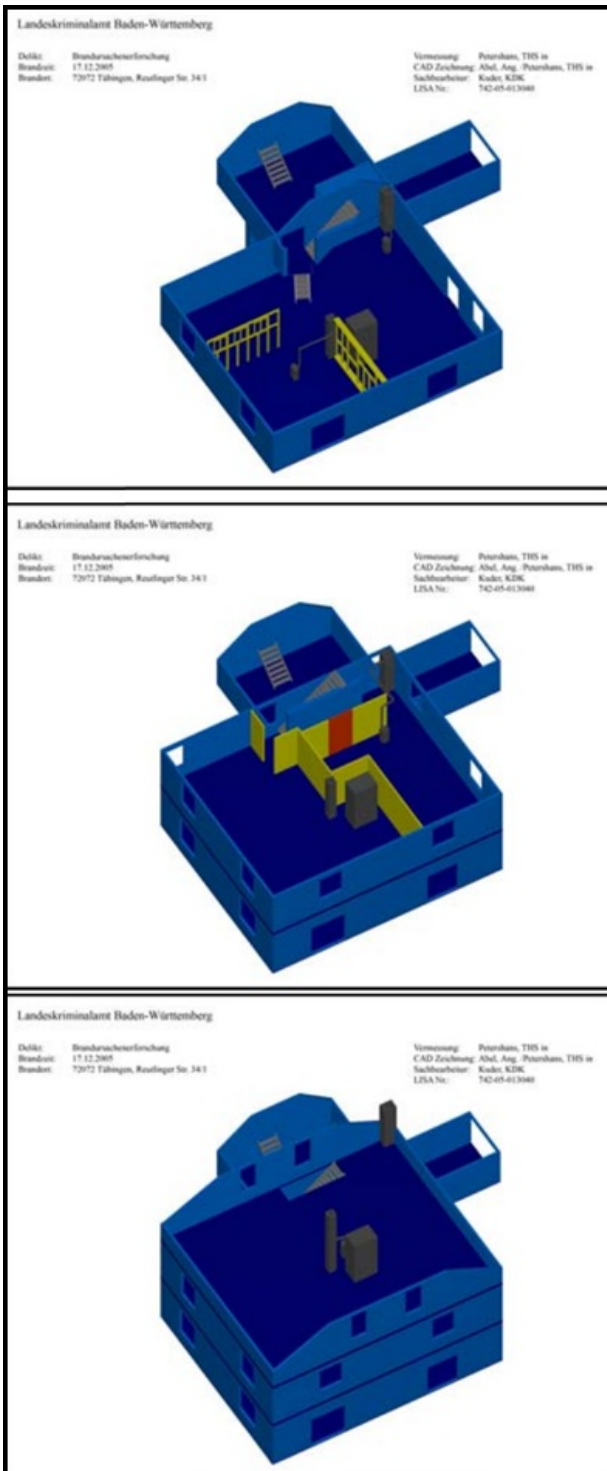
○ 목골조 외벽(파란색)은 벽돌을 쌓아 마감하였다.

○ 1층의 바닥은 지면으로부터 물건상하차용 바닥과 같은 높이(약1.3미터)에 있다. 1층은 건물 이면의(뒤쪽으로 돌아가는 방향의) 3번 출입문을 통해 (건물 내부)목재계단으로 진입할 수 있다⁶⁾.

○ 목조칸막이 인테리어(노란색 부분); 이중의 90도 각도로 설치된 두꺼운 널빤지 칸막이. 이런 칸막이는 밑부분까지 목재 널빤지로 덧대어져 있다; 지붕의 서까래에도 아래(밑부분)까지 같은 식으로 되어 있어서 들보 위의 용마루 부분에 다락이 형성된다.

○ 1층에서 다락까지의 목재 계단은 목재 널빤지로 된 벽으로 인해 다른 사용 공간과 분리된다.(목재 가벽으로 구획된 전용 계단실에 있다) 이러한 가벽은 부분적으로 발포 폴리스틸렌 메워져 있다; 2층의 경우에는 유리로 이루어진 부분이 있다.

○ 2층의 가벽은 들보와 적절히 연결되어 있지 않았다. 가벽의 일부는 천장의 들보들 사이 중앙부를 지나가기도 한다.

○ 건물의 각 실로 통하는 문들은 아주 단순하고 얇으며 판자를 쳐서 붙여 만든, 틈새 메움이 없는 것이다.

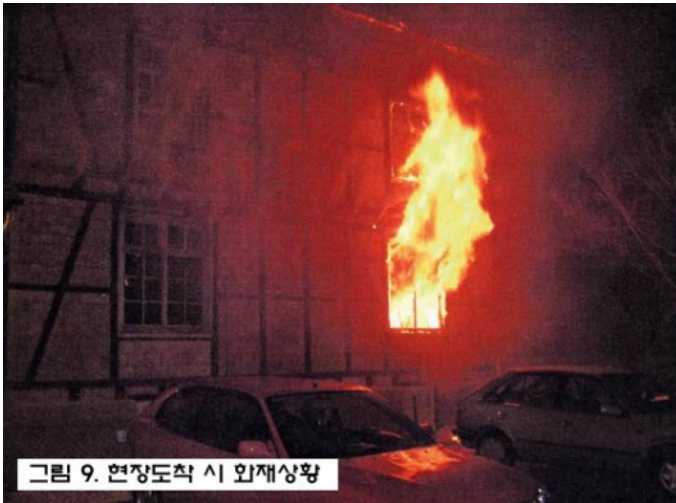
- 1층과 2층에 화재. 두 층에서 창문 하나씩 화염이 분출되고 있었다.
 - 위험에 처한 인명에 대한 아무런 정보가 없었다.
 - 2층에서 다락층으로, 다시 1,2층에서 인접 창고 건물로, 그리고 각 층마다 층 전체로 화재 확산의 위험이 있었다.
- 대원들의 내부진입 화재진압활동 시 독성가스 위험이 있었다. 통상적인 수준을 넘어서는 특별한 위험은 알 수 없었다.

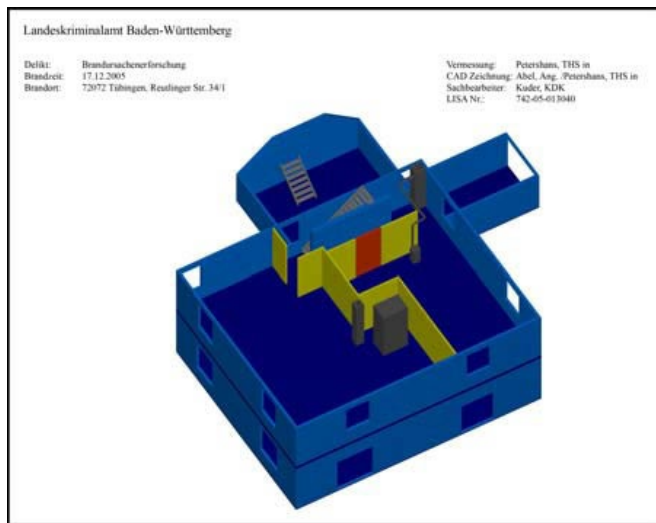
그림 11. 2층의 단면도

“우리는 그 때 계단(1층에서 2층으로)을 통해 위로 올라갔습니다. 위층에 도착했을 때 우리는 엄청난 열기가 차 있는 것을 알았습니다. 이 층에서 나는 이미 반이 불에 타 버린 문(나중에 호스가 터졌던 구역으로 바로 연결되는 문이었다)을 인지하게 되었습니다. 문 뒤에 있는 방은 완전히 불에 타 버린 것을 볼 수 있었습니다(이것은 이어지는 진술에 근거해서 보면 최소 03:41분이었을 것이다 - 약간 더 늦은 시각일 수도 있다). 제 조원은 제게 열기 때문에 더 이상 전진하는 것이 불가능하다고 말했습니다. 이 조원은 노맥스가 아닌 가죽 방화복을 입고 있었기에 열기를 훨씬 더 강하게 느꼈습니다.

이러한 진술은 Trupp C가 진입했을 때부터 이 시점까지 2층의 복도와 계단에서는 중요한 상황변화가 있었다는 것을 보여준다. 이전의 몇 분 동안 Trupp C는 복도와 계단에서 분명히 아무런 문제없이 이동할 수 있었다. 이제는 화염과 열기로 인해 이동할 수 없게 되었다(그림 11에서 적색구역 참조).

이번 사망사고에 있어 핵심적인 의미를 갖는 것은 2층의 계단 및 복도와 인접한 방 사이에 아예 없거나 너무 부실했던 건축구획과 - 벽은 물론 출입문까지 - 이로 인해 크게 손상된 복도의 벽이었다.

내화성능의 부재와 이로인한 복도 벽의 광범위한 연소가 이번 사망사고에 있어 핵심적인 의미를 갖는다. 이렇게 복도의 벽이 광범위하게 불에 타지 않았다면 이번 사고는 전혀 발생하지 않았을 것이다.

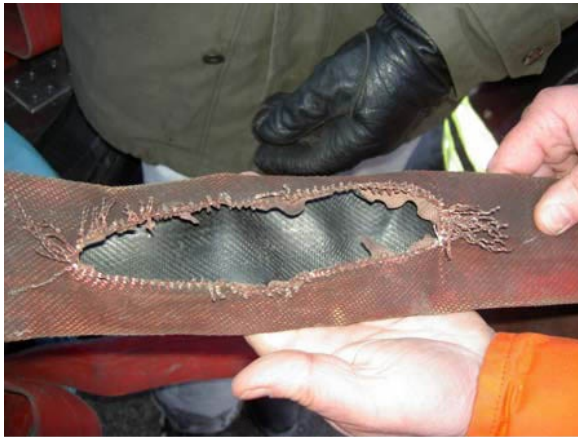
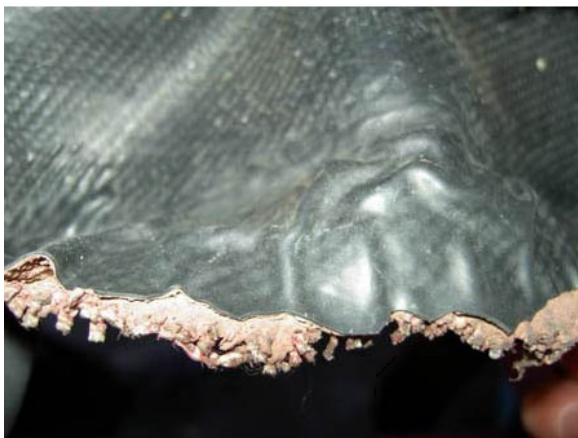
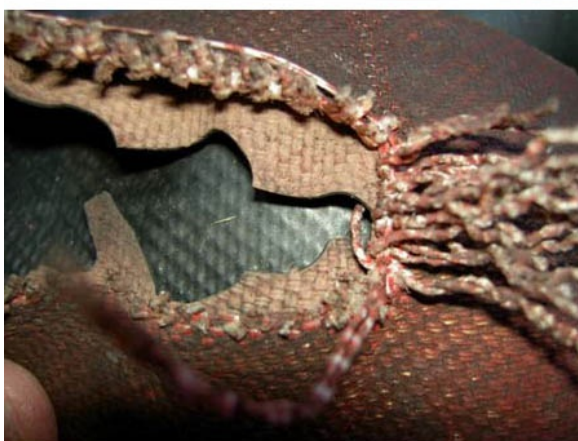
그림 12~14. 호스파열의 손상 패턴

교대지원조는 Trupp C의 화재진압 전개 호스를 1층에서 2층으로 끌어 올리다가 호스의 파열을 목격하였다. 호스의 파열에서 특이한 파손 패턴이 보인다.

경찰수사에서 이 파손 패턴과 호스의 파열에 대해 조사하였다. 현재의 과학적 지식으로 호스의 파열이 높은 열에 의해 발생한 것으로 판단했다. 기계적인 손상이나 사용 전에 있었을 손상 가능성은 배제되었다. 내부에 진입했던 교대지원조는 2층 복도의 바닥높이에서 온도가 높았다고 진술했다.

최초의 실험 및 계산을 통해 압축공기 포로 채워진 호스가 물로 채워진 호스에 비해 훨씬 더 열기에 민감하다는 것을 알 수 있었다.

호스가 파열된 원인을 조사하기 위해 현장활동상황을 여러 번 되짚어 보았다. 기계적인 손상은 배제되었다. 상대적으로 낮은 온도영역(약 섭씨 200도)에서 압축공기포가 채워진 호스가 물이 채워진 호스에 비해 훨씬 더 빠르게 손상될 수 있다는 것이 확인되었다. 그 이유는 호스의 열방출과 이를 통한 냉각에 있어서 공기압축포가 물과 다르기 때문이다.

최초 이론적 계산에서는 이것이 입증되었다. 이러한 인과관계에 대한 증거로는 이번 화재와 여러 실험에서 동일한 전형적인 손상의 형태가 나타난 것을 들 수 있다.

이러한 결과는 과학적으로 더 뒷받침되어야 한다.(6장 참조)

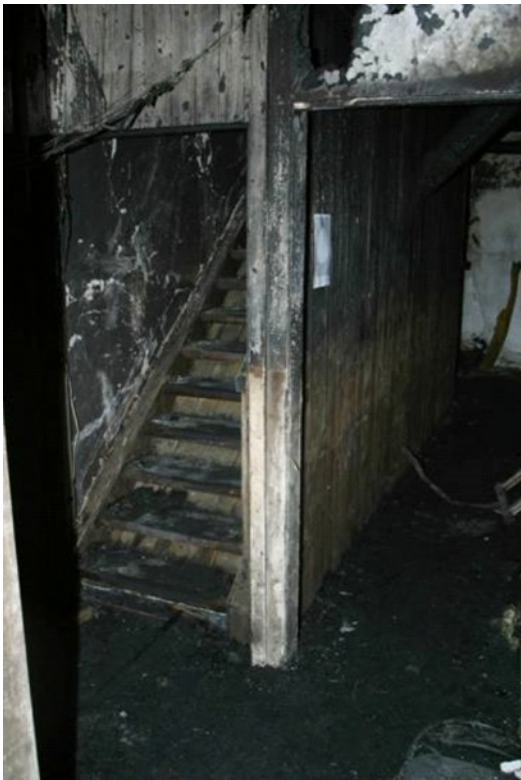
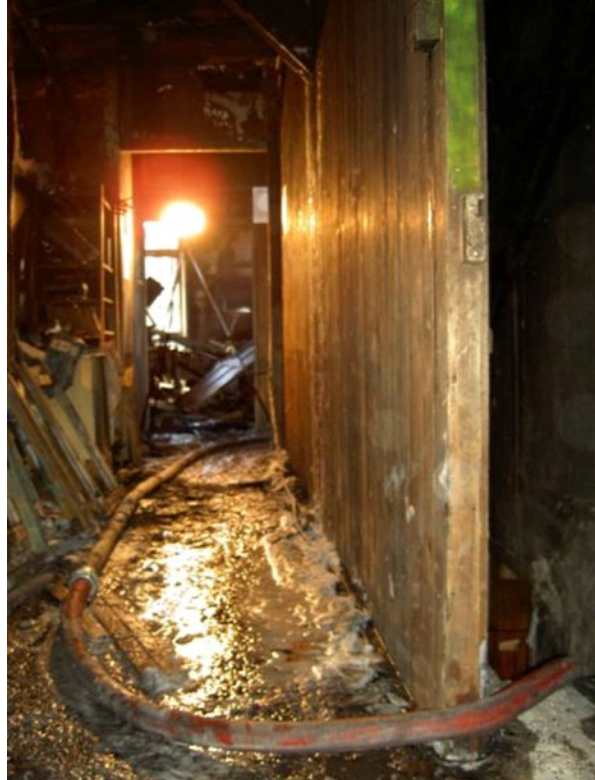
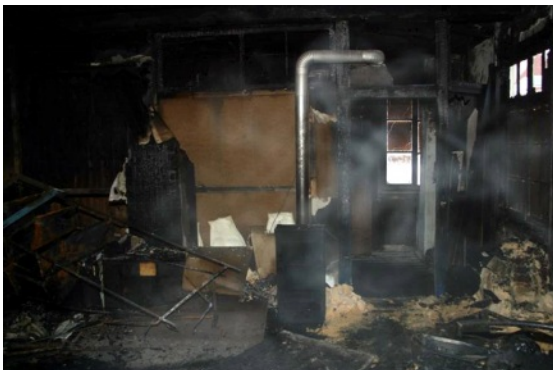
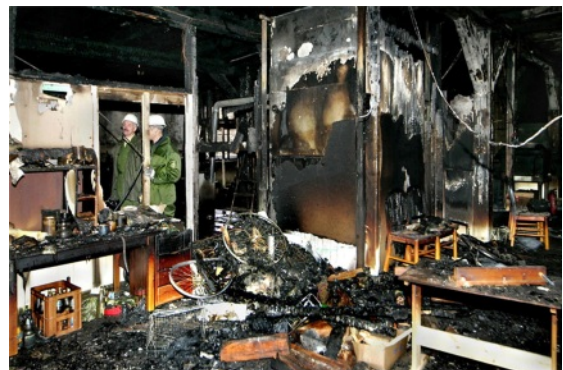
내부 구조의 벽과 계단 등 주요 부분들이 목조로 되어 있고 상당부분이 화재로 심하게 훼손된 것을 볼 수 있다. 또한 내부 공간에는 온갖 잡다한 물건들이 너저분하게 있는 것도 볼 수 있어서 내부에 진입했던 대원들이 화염과 열기, 그리고 짙은 연기 상태에서 상당히 힘든 작업을 했을 것으로 보인다.
