“튀빙엔” 사고조사위원회

현장활동에 관한 보고서

튀빙엔

2005년 12월 17일

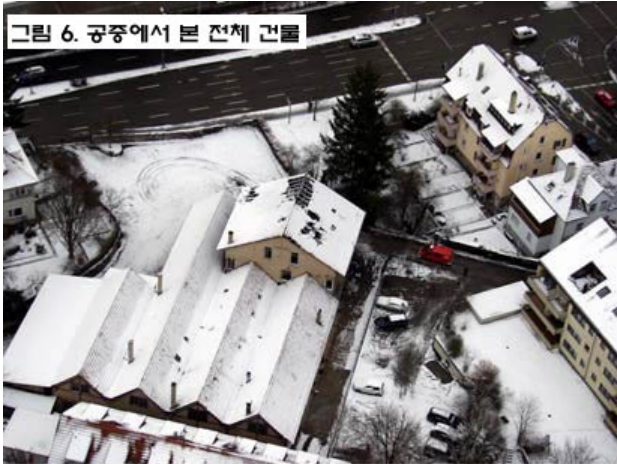
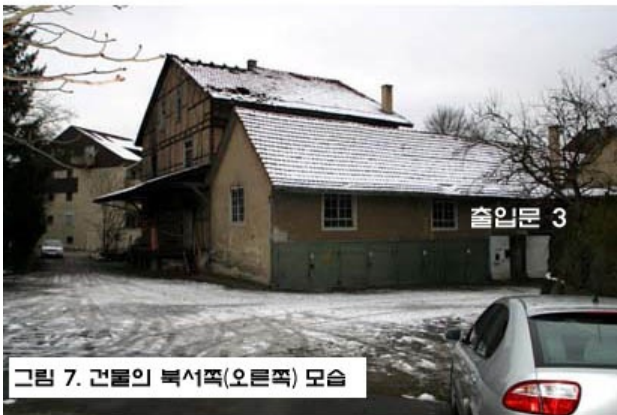
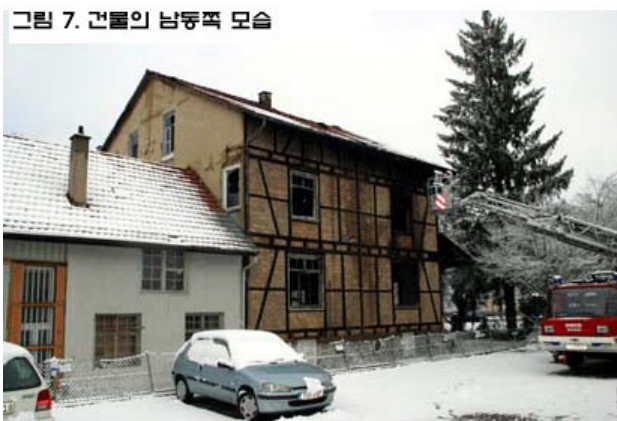
○ 1층과 2층에는 추가로 목조로 된 내부 공간의 벽이 만들어져 있었다. 나무 계단 쪽으로 향한 칸막이벽과 유사하게 되어 있는 구조물은 정의된 내화성능이 전혀 없었다.

○ 건물 뒤쪽과 측면으로 각각 1층짜리 창고가 있다(그림 6~8 참조)

○ 전체적인 공간을 달아주는 건축구조물(모든 천장, 내벽, 외벽에서 계단실 까지)은 정의된 아무런 내화성능이 없었다. 화재 최성기에서 공간을 달아주는 이러한 건축 부위는 수분 안에 파괴되고 화염과 연기가 침범하게 되어 있다.

○ 이 건물에서 각 건축부위는 화재 최성기에서 재료시험의 경험을 바탕으로 평가했을 때 5분에서 15분 만에 이미 파괴가 되었을 것으로 보인다.
